BIANCHI

Treviglio, 25 settembre 2017

Il nostro dipartimento di Controllo Qualità ha di recente identificato un possibile montaggio errato del morsetto reggisella su alcuni esemplari del modello Bianchi **Aria**.

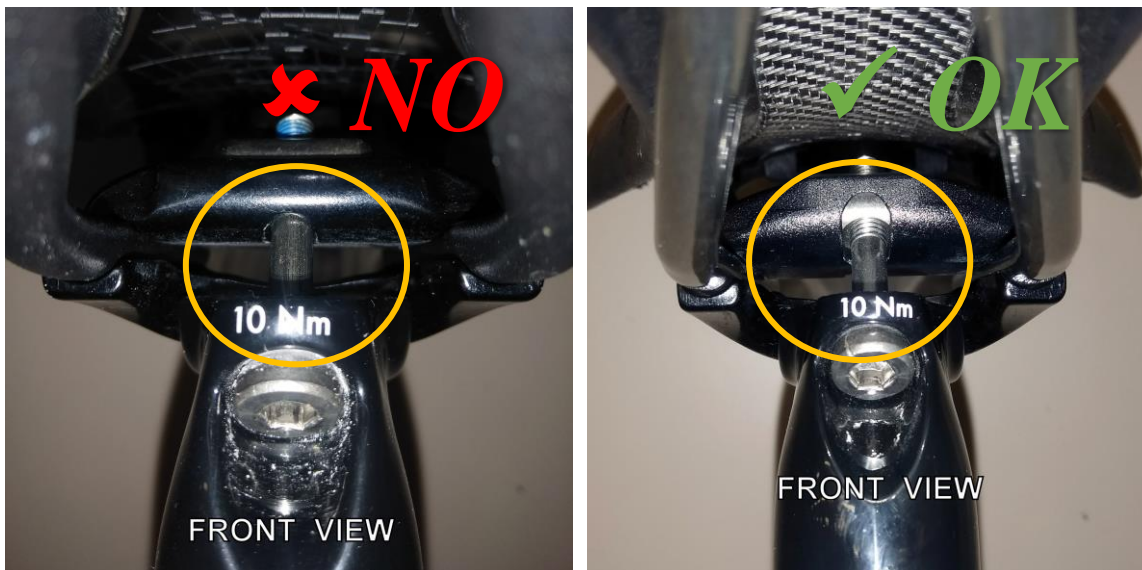
Nel caso si verifichi che il Suo reggisella non sia correttamente montato procedete come di spiegato qui:

1. Rimuovere la sella
2. Rimuovere completamente entrambe le viti di registro
3. Ruotare la parte superiore del morsetto (parte evidenziata in rosso nell'immagine sotto) di 180° intorno ad un asse verticale
4. Assemblare le viti di registro, il morsetto reggisella ed installare la sella facendo attenzione a posizionare la vite più lunga nel foro anteriore del reggisella.
5. Verificare la corretta installazione del morsetto reggisella (*cf. foto sopra*)
