BIANCHI

Treviglio, 25 settembre 2017

Il nostro dipartimento di Controllo Qualità ha di recente identificato un possibile montaggio errato del morsetto reggisella su alcuni esemplari del modello Bianchi **Aria**.

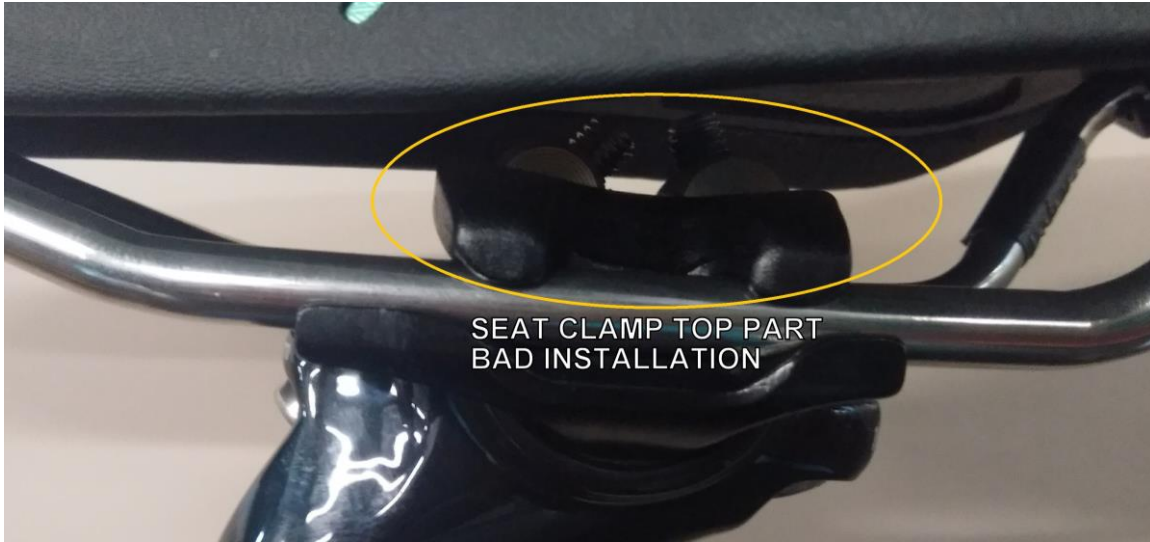
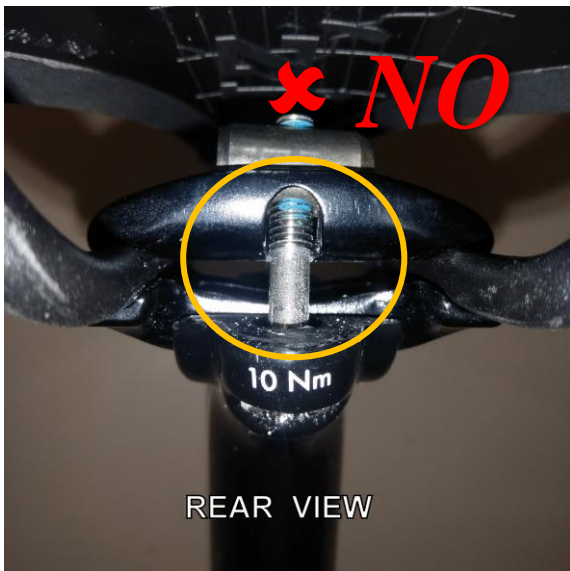
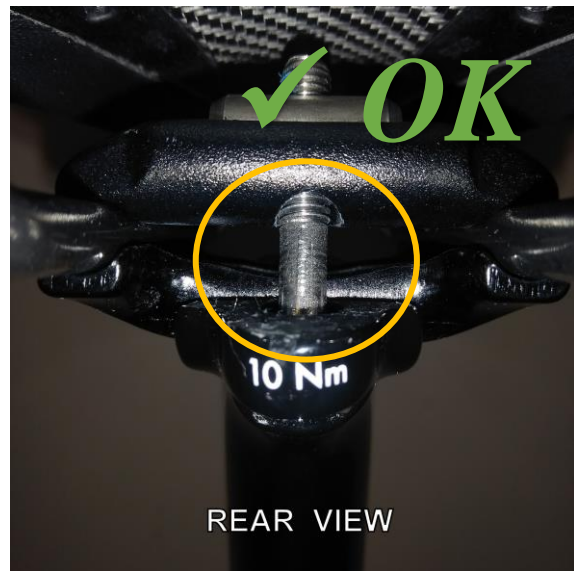
Su alcuni esemplari, la parte superiore del morsetto reggisella potrebbe essere installata in posizione invertita; questo potrebbe compromettere la funzionalità del reggisella, rendendo difficoltoso il posizionamento della sella nella posizione di 0°, e, molto più importante, potrebbe indurre ad un funzionamento non corretto delle 2 viti di registro e ad un loro pericoloso sovraccarico.

Ti chiedo gentilmente di fare questa verifica su tutte le biciclette Aria in tuo possesso prima della consegna all'utente finale, e, se necessario, procedere allo smontaggio, e successivo rimontaggio in posizione corretta del reggisella. (*vedi istruzioni qui allegate*).
